**ANALISA PENYEBAB DAN PENCEGAHAN
FAILURE TUBE AIR FIN COOLER 15-E-110
AKIBAT CREVICE CORROSION
(Studi Kasus PT. PERTAMINA RU VI Balongan)**

HIDAYAT RAMADHAN
NRP 2110 100 047

JURUSAN TEKNIK MESIN
Fakultas Teknologi Industri
Institut Teknologi Sepuluh Nopember
Surabaya 2015

**FAILURE ANALYSIS OF
TUBE AIR FIN COOLER 15-E-110
DUE TO CREVICE CORROSION
(Case Study PT. PERTAMINA RU VI Balongan)**

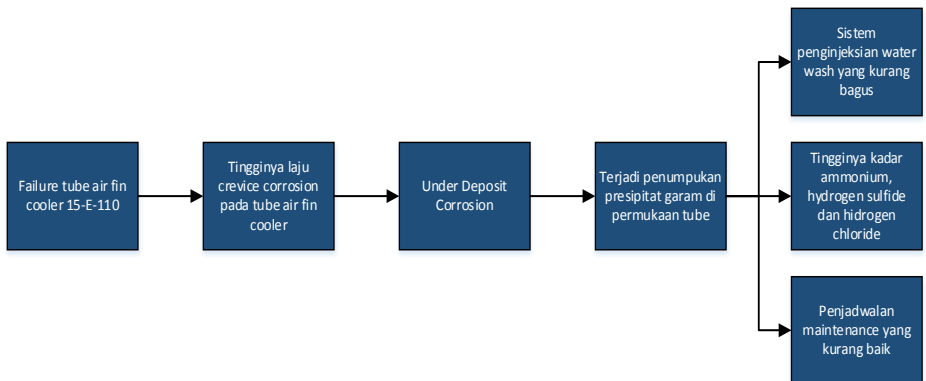
Gambar 4.6 Why analysis failure tube air fin cooler akibat crevice corrosion

Dengan menggunakan *why analysis* dapat diketahui penyebab failure tube akibat crevice corrosion. Failure tube yang terjadi merupakan holes atau kebocoran pada tube. Kebocoran disebabkan oleh *crevice corrosion under fouling deposit*. Korosi

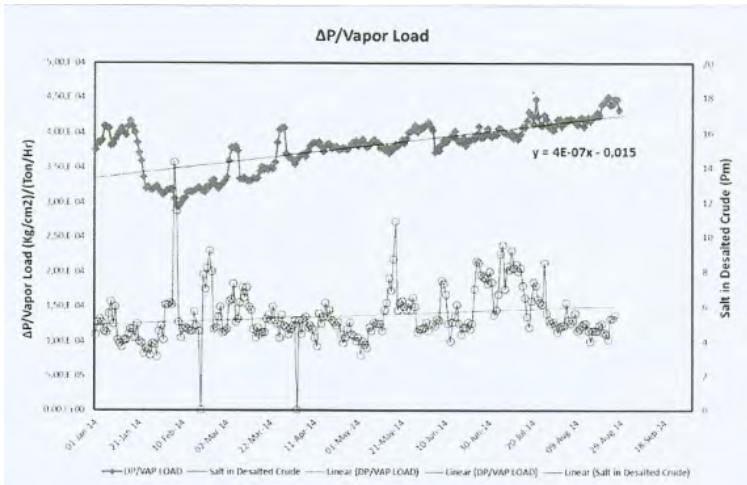
Kenaikan pressure drop di air fin cooler menandakan terjadinya perbedaan pressure di di outlet dan inlet tube. Perbedaan ini menandakan bahwa fluida kerja mengalami hambatan untuk bisa mengalir di tube air fin cooler. Pressure drop di monitor di main column overhead condenser.

Gambar 4.9 Trend kenaikan ΔP /Vapour Load

Grafik 4.9 menunjukkan trend ΔP /Vapour Load di main column overhead yang di monitor melalui main column receiver. Grafik ΔP /Vapour Load menggambarkan pressure drop yang terjadi di condenser. Dari grafik terlihat kecenderungan kenaikan pressure drop walaupun khusus pada bulan januari 2014 terjadi penurunan. Hal ini menandakan bahwa pada bulan tersebut minyak mentah yang diolah memiliki kandungan garam yang lebih kecil.

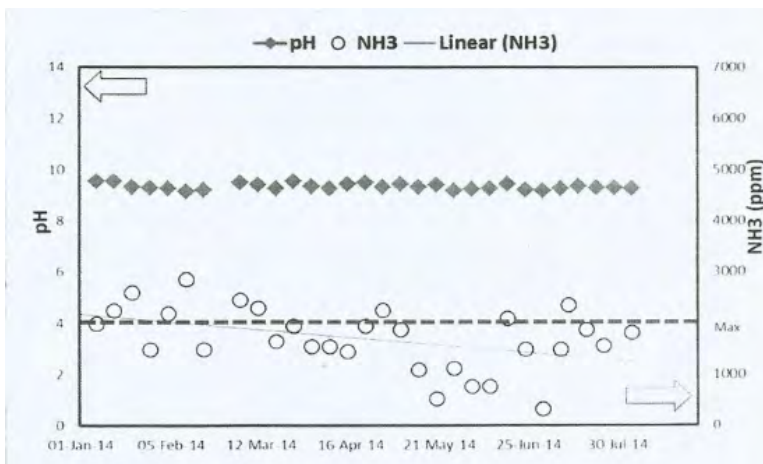
Gambar 4.10 Trend kandungan ammonia

Grafik 4.10 menjelaskan trend kandungan nitrogen selama periode Januari hingga Juli 2014. Di gambar menjelaskan bahwa nilai kandungan maksimum dari ammonia adalah 2000 ppm. Akan tetapi dalam tujuh bulan terakhir nilai kandungan ammonia melebihi batas dari 2000 ppm. Jika diambil rata-rata kandungan nitrogen ini bernilai 1705 ppm wt%. Nilai ini masih cukup tinggi bila dibandingkan dengan batas atas ammonia.

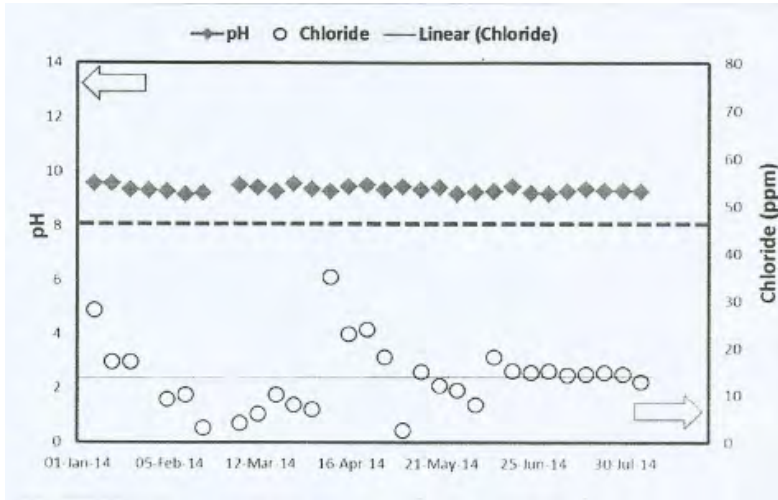
Gambar 4.11 Trend chloride di dalam service

Grafik 4.11 menjelaskan trend chloride dalam system selama periode Januari sampai Juli 2014. Dari grafik terlihat batas toleransi chloride dalam aliran yaitu 50 ppm wt%. Dari trend di atas terlihat bahwa konsentrasi chloride rata-rata 14 ppm wt%. Adanya chloride akan mengindikasikan terbentuknya HCl dan memicu deposit di main column overhead.

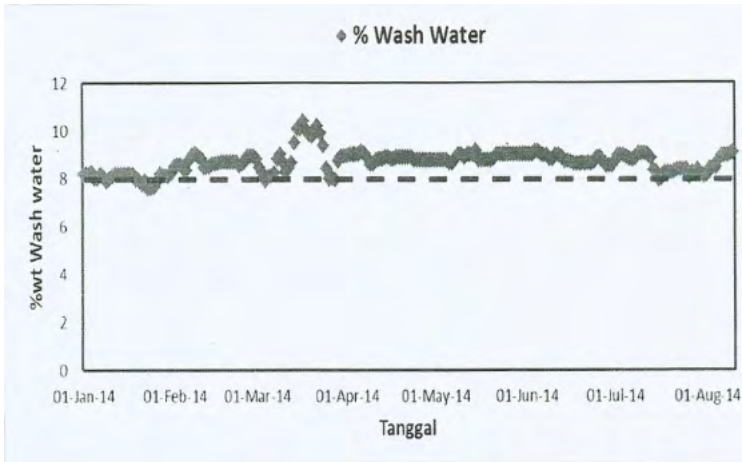
Gambar 4.13 Trend water wash yang diinjeksikan

Pada gambar terlihat bahwa water wash yang diinjeksikan selama bulan januari sampai agustus 2014 sudah sesuai dengan rekomendasi dari UOP, yaitu minimal 8%-wt dari crude oil atau berkisar 31-35 ton/hour. Melihat dari standar yang sudah ditetapkan, sudah seharusnya presipitasi garam ammonium chloride tidak terjadi di tube air fin cooler. Akan tetapi presipitat garam masih saja terbentuk pada tube air fin cooler.

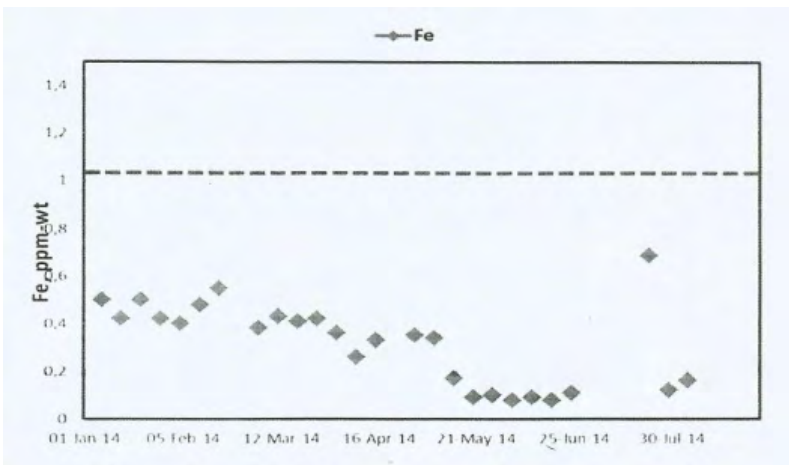
Gambar 4.14 Grafik Fe content di Residue Catalytic Unit

Grafik 4.14 merepresentasikan trend nilai kandungan Fe pada fluida service selama periode Januari sampai dengan Agustus 2014. Dari grafik diketahui bahwa 1 ppm-wt% merupakan batas toleransi kandungan Fe di fluida kerja. Selain itu diketahui bahwa selama rentang periode Januari hingga Juli 2014, rata-rata Fe content masih cukup kecil yaitu sebesar 0.31 ppm-wt%.

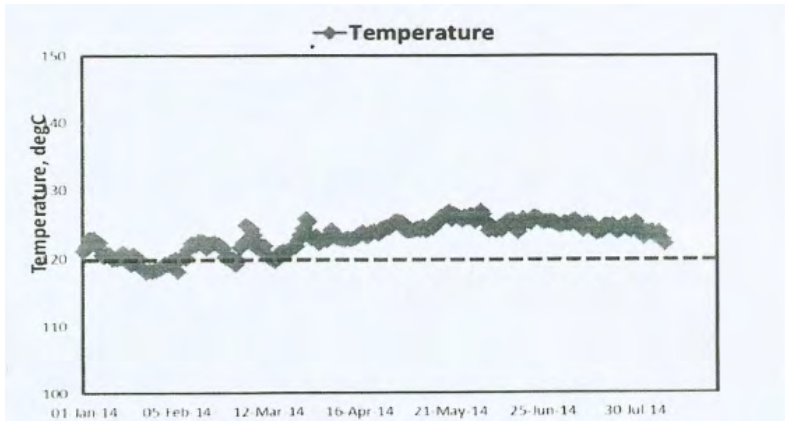
Gambar 4.16 Trend temperature main column overhead RCC

Gambar 4.16 melihatkan trend temperature selama rentang periode januari hingga juli 2014, temperature rata-rata main column overhead adalah 123.1°C . Temperature ini termasuk temperature di atas titik embun air. Dari beberapa penjelasan di atas, salah satu pencegah terjadinya presipitasi adalah dengan mengontrol temperature dengan berdasar kepada konsentrasi larutan. Mengontrol temperature yang dimaksud adalah menaikkan level temperature dari main column overhead. Tujuan dari pengontrolan ini adalah menginisiasi garam untuk menyublimasi. Akan tetapi cara ini tidak mencegah pembentukan presipitat ammonium chloride di tube air fin cooler karena fluida didinginkan sampai mencapai temperature 80°C .

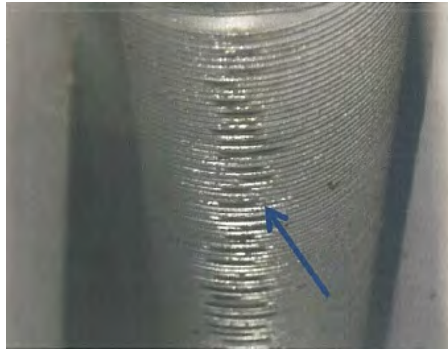
Gambar 4.17 Indikasi kebocoran pada tube air fin cooler

Visual inspection yaitu memeriksa keseluruhan bagian dari air fin cooler. Pemeriksaan motor dan belt kipas, memeriksa indikasi tube leakage pada air fin cooler, dan memeriksa kondisi dari tube air fin cooler.
